OPIS SORTOWANIA I CHARAKTERYSTYKI MODRZEWIA SYBERYJSKIEGO KLASA AB

Klasy zostały określone przez Global-Biznes Sp. z o.o. jako klasy wolne na podstawie normy PN-EN 13990.

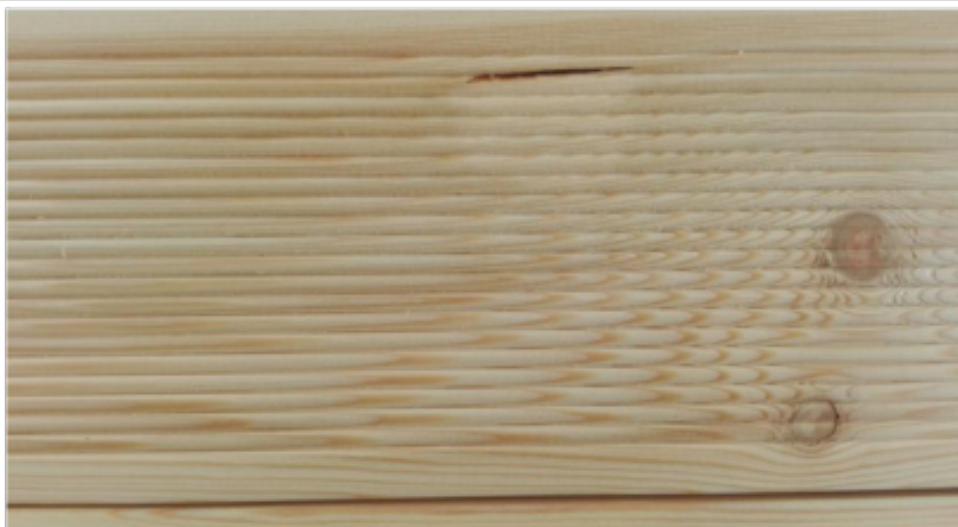
Fot. 1 - komora żywiczna

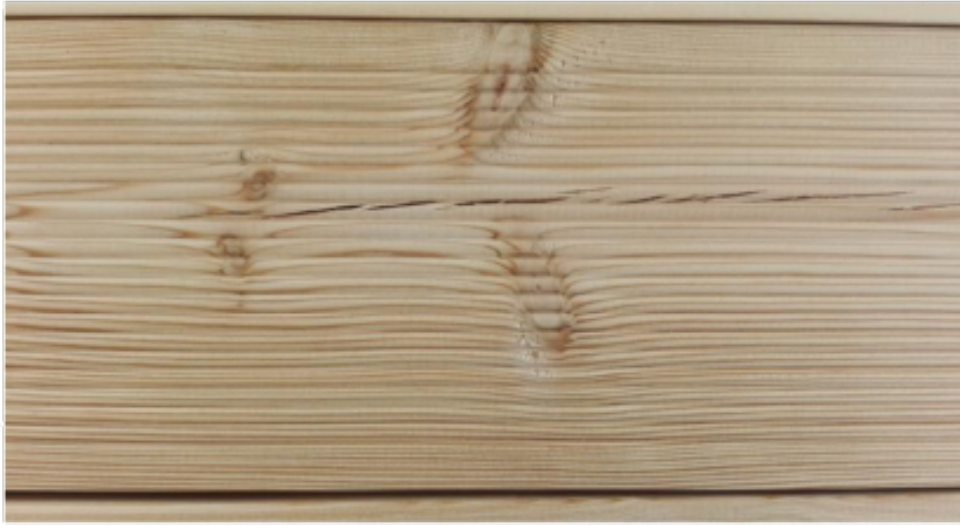
Fot. 3 - pęknięcie włosowate

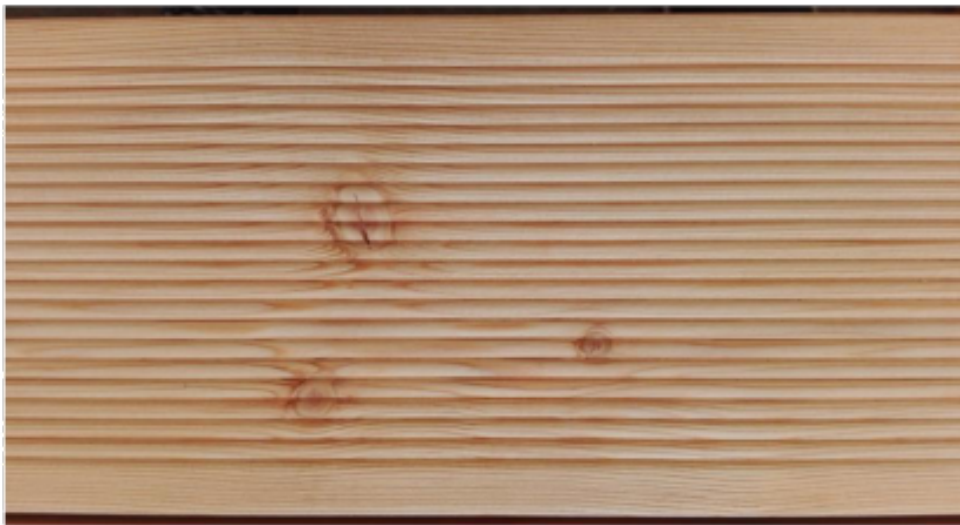
Fot. 4 - sęki zdrowe w skupisku

CECHA	KLASA A	KLASA B
Sęki	<p>Dopuszczalne:</p> <ul style="list-style-type: none">- sęki wrośnięte w kolorze drewna, występujące nawet w grupach (fot. 4)- sęki ołówkowe, czarne max 10 mm średnicy (fot. 6)- sęki spękane, nie wykruszone (fot. 13)- sęki z czarna obwodem wrośnięte minimum w 1/3 obwodu sęka (fot. 17) <p>Niedopuszczalne:</p> <ul style="list-style-type: none">- wypadające sęki- otwory po sękach	<p>Dopuszczalne:</p> <ul style="list-style-type: none">- sęki, zdrowe, czarne, wrośnięte, z czarnym obwodem, skrajne, boczne (fot. 2, 4, 5, 10)- sęki skrzydlate wrośnięte i nie wrośnięte (fot. 7)- sęki spękane, wykruszone do 1/4 powierzchni sęka (fot. 21)- sęki boczne, wypadnięte skośnie do powierzchni deski, sęki nie wchodzące poza margines ryfli i nie tworzące prześwitu (fot. 11) <p>Niedopuszczalne:</p> <ul style="list-style-type: none">- wypadnięte sęki- otwory po sękach

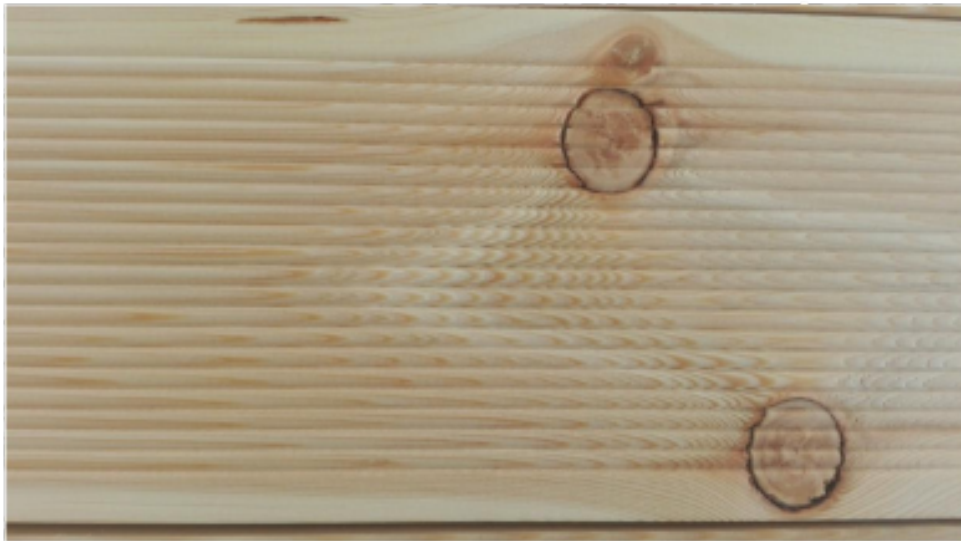
Fot. 5 - sęki z czarnym rantem

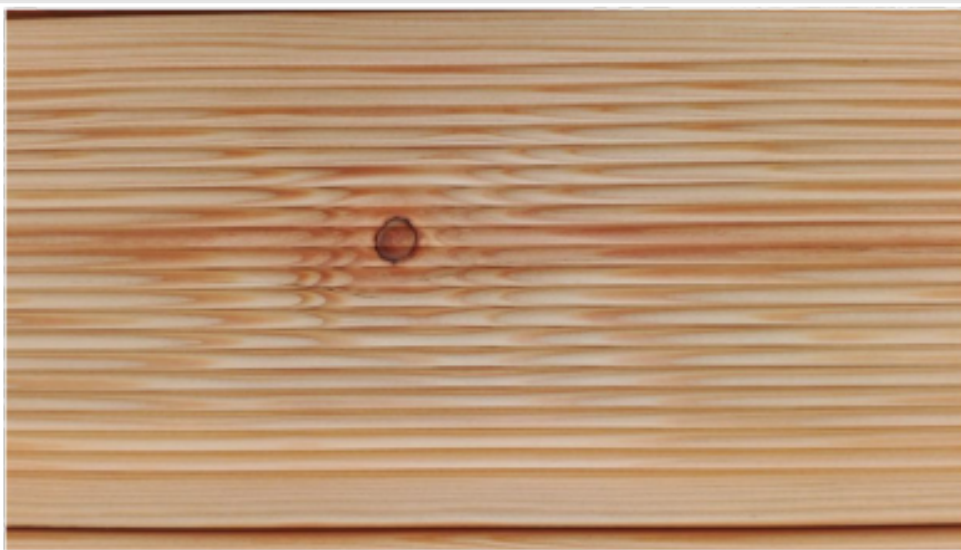
Fot. 6 - sęk czarny wrośnięty

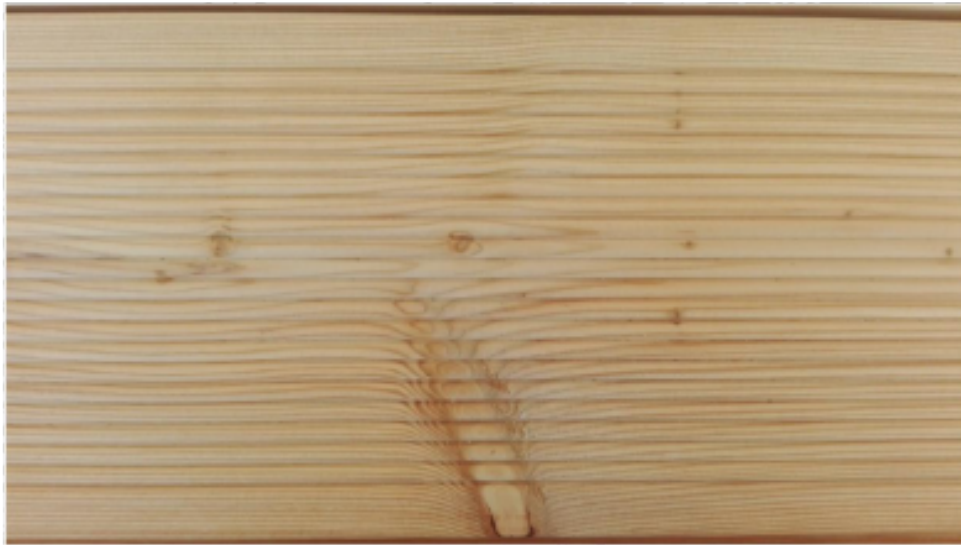
Fot. 7 - sęki skrzydlate

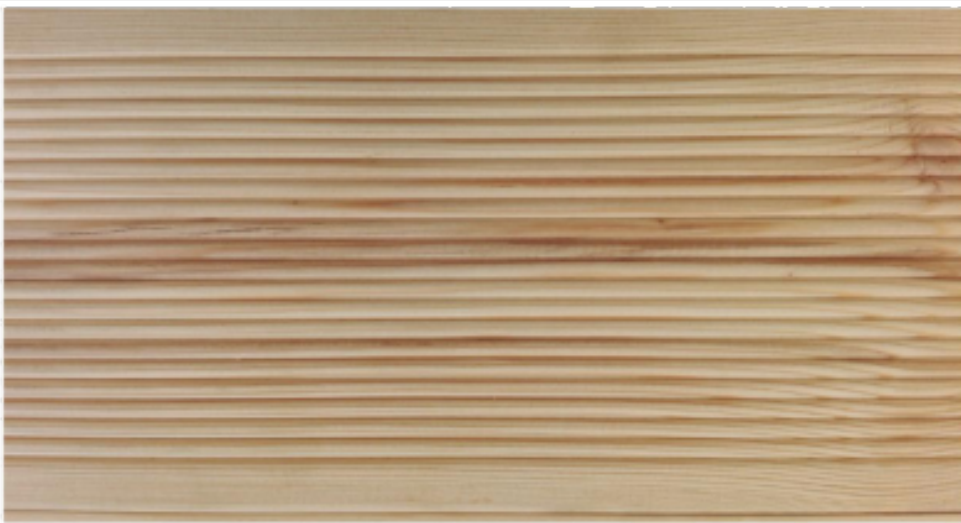
Fot. 8 - naturalne przebarwienia

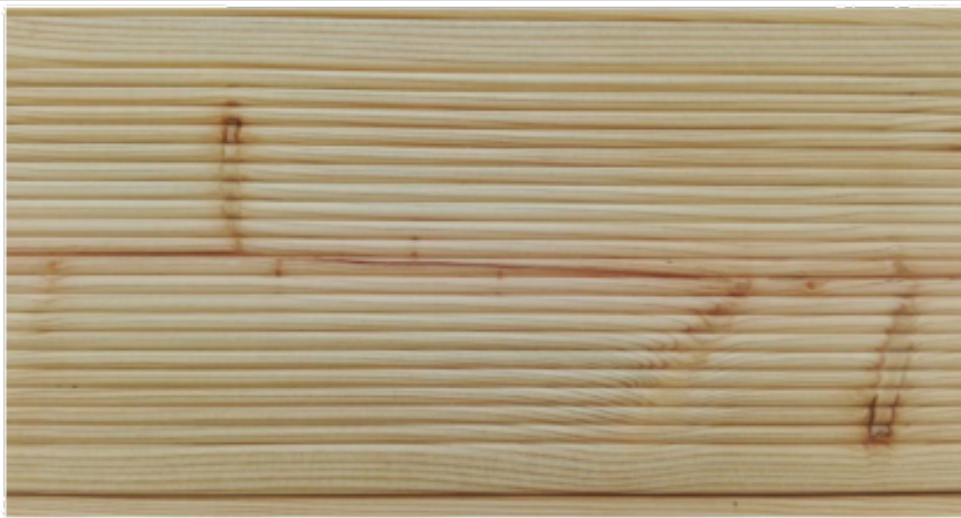
Fot. 9 - deska przyrdzeniowa

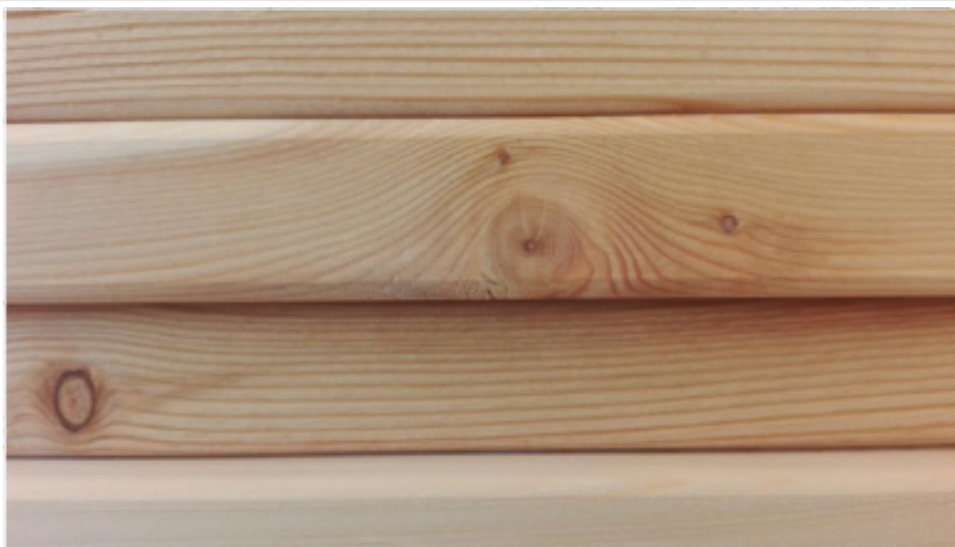
Fot. 11 - sęki na boku deski

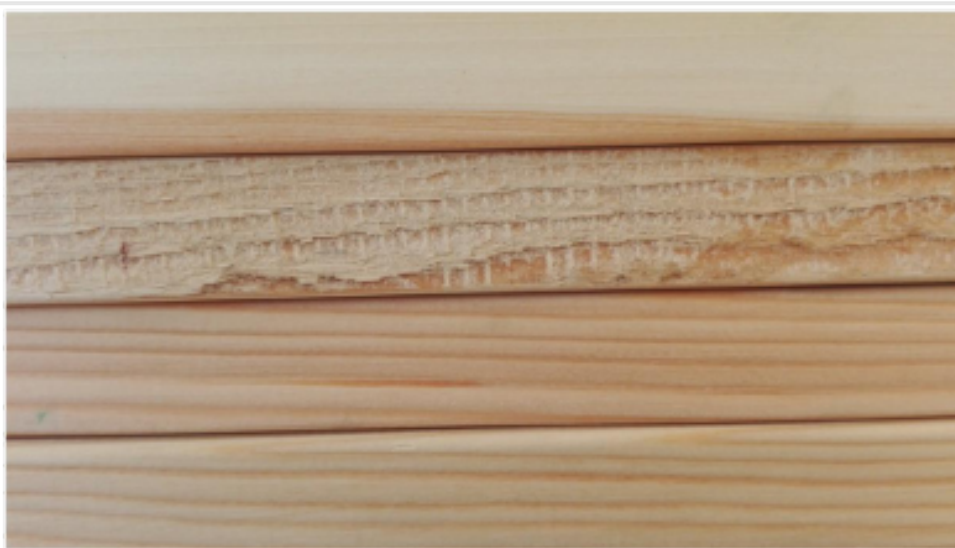
Fot. 12 - bok deski nie strugany,
niewidoczny od góry deski

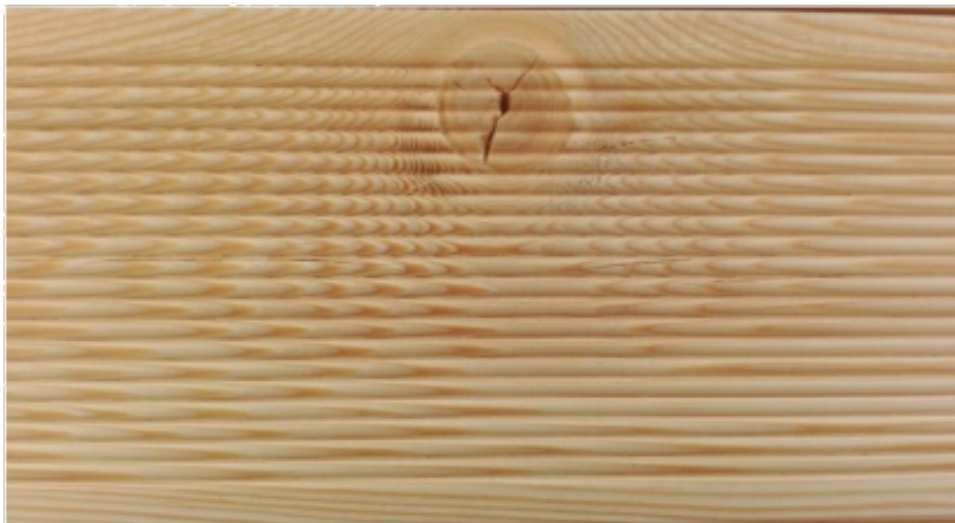
Fot. 13 - sęk spękany, niewykruszony

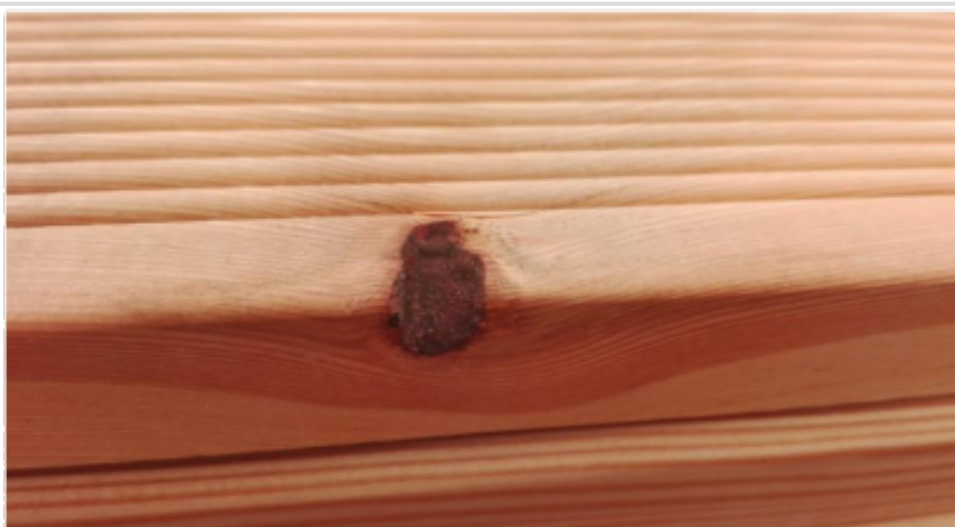
Fot. 14 - sęki boczny
wypadnięty

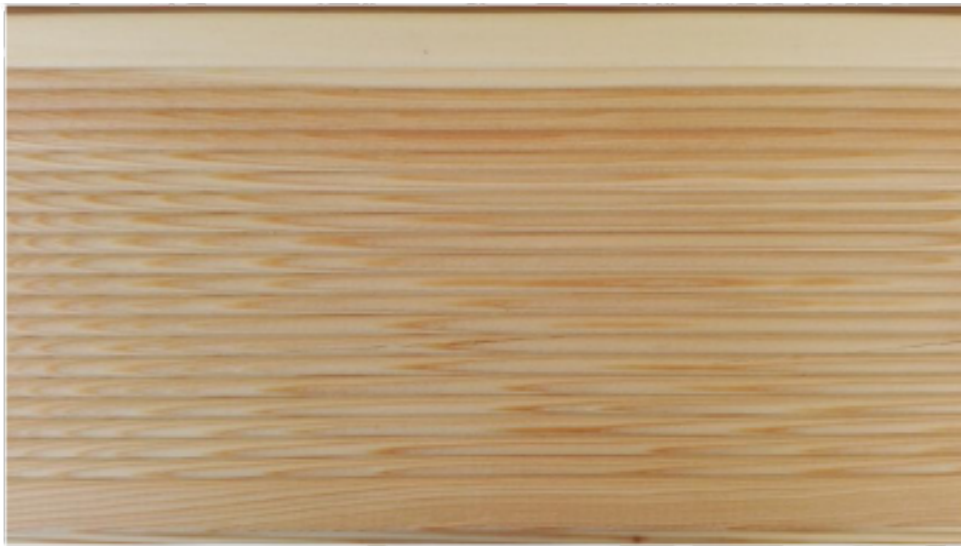
Fot. 15 - biel

Wrośnięta kora	Niedopuszczalna.	Dopuszczalna; może występować przy sękach pod warunkiem, że nie narusza struktury deski (fot. 19)
Sęki smołowe	Niedopuszczalne.	Dopuszczalne; na każdy metr bieżący deski dopuszczalne są 3 sęki smołowe w dowolnym ułożeniu.
Twardzica	Dopuszczalna w 15% materiału, jeżeli nie zakłóca ogólnego wyglądu produktu.	Dozwolona bez ograniczeń.
Żywica	Dopuszczalna występująca w komorach żywicznych umiejscowionych prostopadle do powierzchni deski (fot. 1),	Dozwolona (fot. 1 i 10)
Biel	Dopuszczalna od spodniej strony deski.	Dopuszczalna na zewnętrznej stronie, nie przekraczająca 1/4 powierzchni deski (fot. 15).

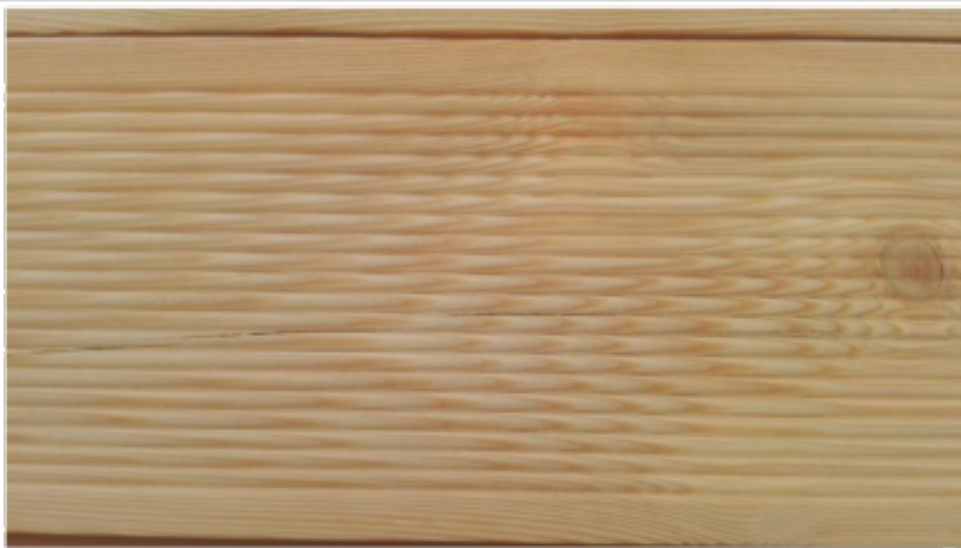
Fot. 16 - pęknięcia typu „włos”

CECHA	KLASA A	KLASA B
Pęknięcia	<p>Dopuszczalne:</p> <ul style="list-style-type: none">- pęknięcia skurczowe typu „włos” o długości nie przekraczającej dwukrotnej szerokości deski (fot. 16)- pęknięcia czołowe, przechodzące o długości nie przekraczającej grubości deski (fot. 18) <p>Niedopuszczalne:</p> <ul style="list-style-type: none">- pęknięcia przechodzące na wylot deski- pęknięcia odłupujące	<p>Dopuszczalne:</p> <ul style="list-style-type: none">- pęknięcia sęków (fot. 13)- pęknięcia wynikające z pracy drewna, ale nie przechodzące na wylot deski (fot. 3)- pęknięcia czołowe, przechodzące o długości nie przekraczającej szerokości deski (fot. 18) <p>Niedopuszczalne:</p> <ul style="list-style-type: none">- pęknięcia przechodzące na wylot deski- pęknięcia odłupujące
Wyrwania włókna (uszkodzenia powstałe podczas obróbki)	<p>Dopuszczalne:</p> <ul style="list-style-type: none">- delikatna szorstkość przy sękach (fot. 20)- ślady po nożach widoczne w poprzek desek <p>Niedopuszczalne:</p> <ul style="list-style-type: none">- znaczące uszkodzenia powierzchniowe- uszkodzenie uniemożliwiające prawidłowy montaż deski	<p>Dopuszczalne:</p> <ul style="list-style-type: none">- uszkodzenia powierzchniowe do 15% materiału, nie przekraczające 10 cm (fot. 22)- niestrugane boki deski, niewidoczne od góry deski (fot. 12) <p>Niedopuszczalne:</p> <ul style="list-style-type: none">- uszkodzenie uniemożliwiające prawidłowy montaż deski

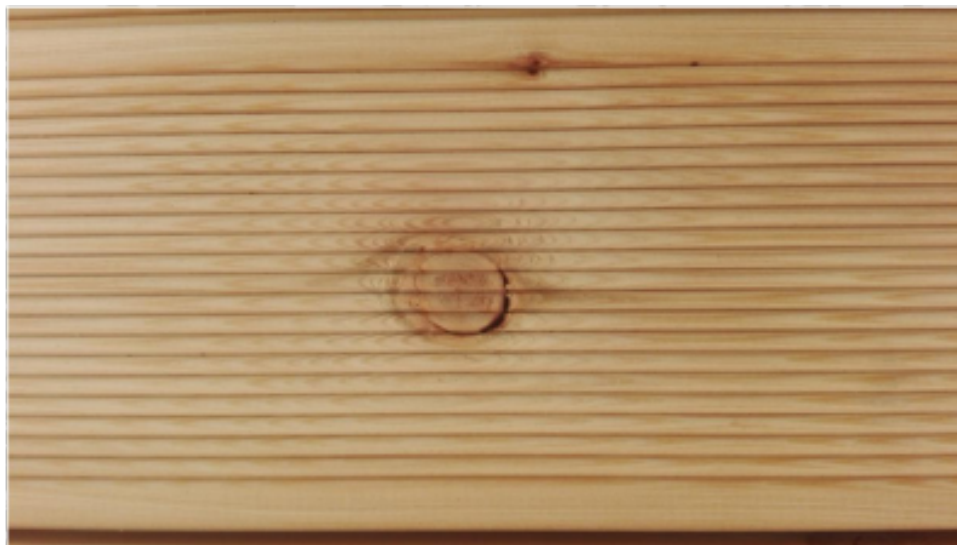
Fot. 17 - sęk z czarną otoczką
zrośnięty w części obwodu

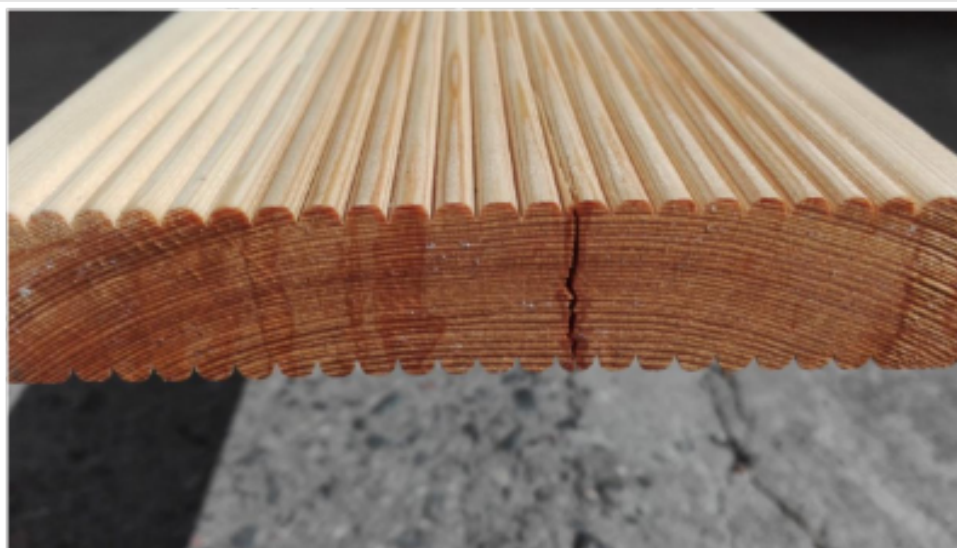
Fot. 18 - pęknięcie
przechodzące czołowe

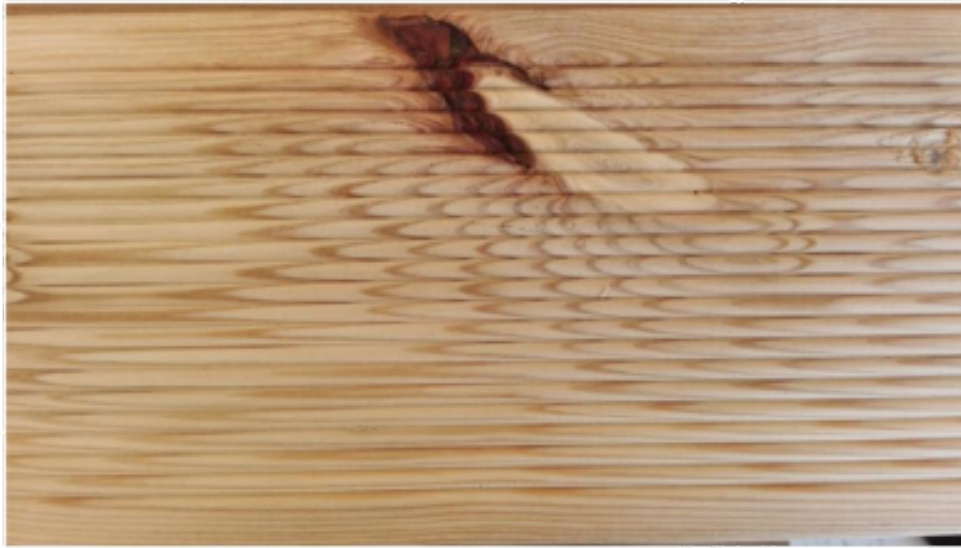
Fot. 19 - sęk z wrośniętą korą

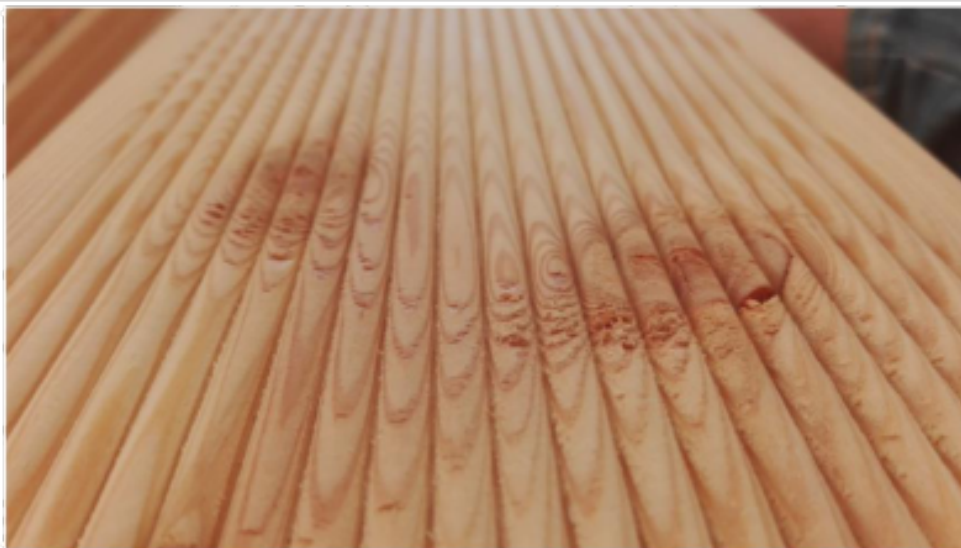
Fot. 20 - szorstkość przy sęku

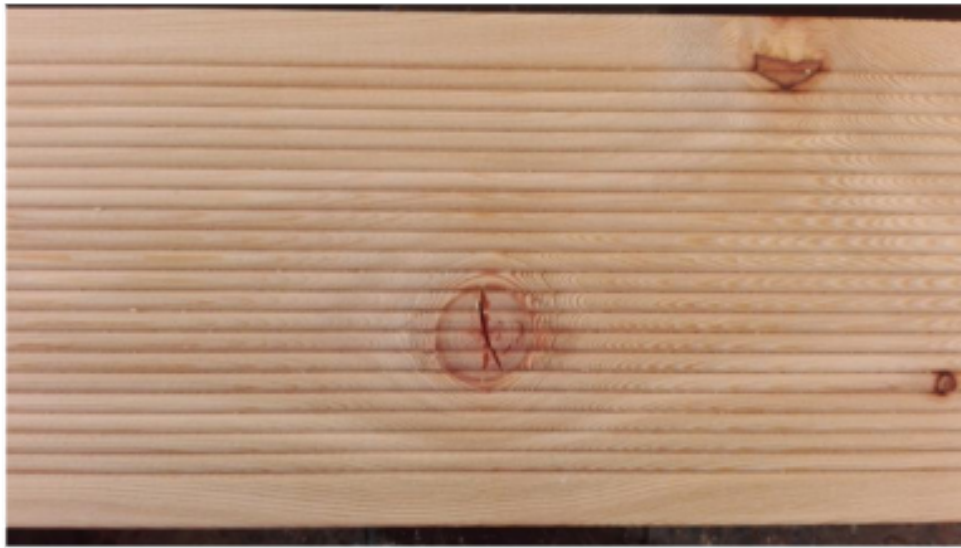
Fot. 21 - sęk spękany, wykruszony

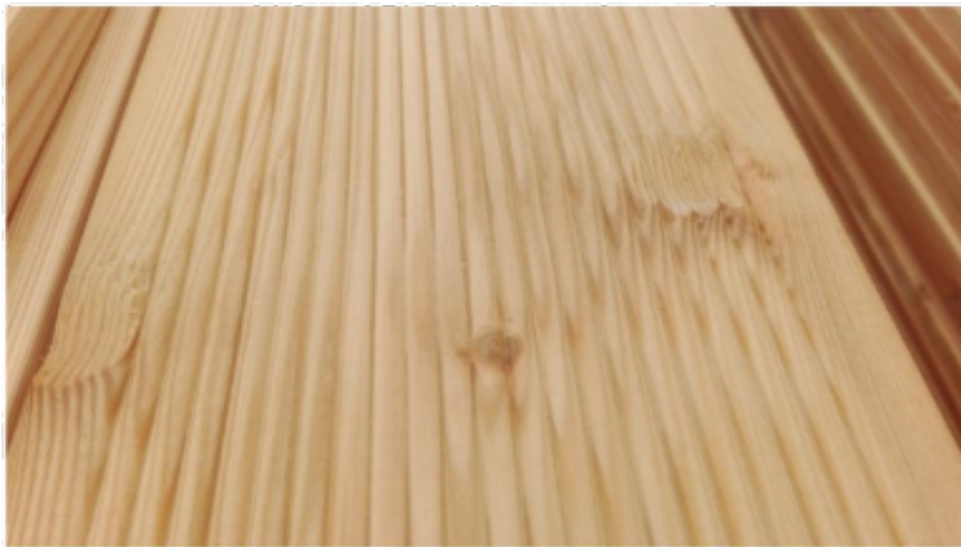
Fot. 22 - wyrwane włókna
podczas obróbki
